# Bilder einer typischen Elektroinstallation aus den 60er und 70er Jahren.

## 1. Fotos einer typischen Unterverteilung aus dieser Zeit.

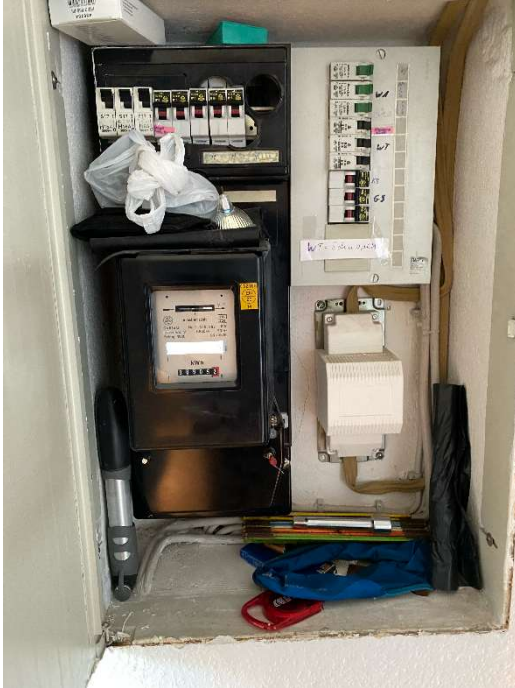
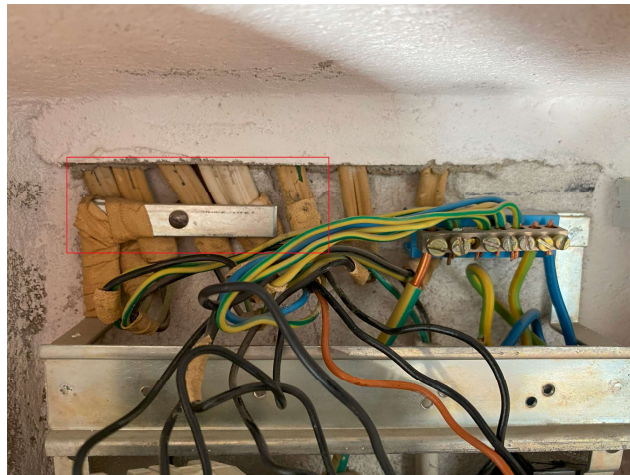
Die Hausinstallation stammt aus Anfang der 70er Jahre und wurde seinerzeit als "klassische Nullung", auch als TN-C-System bekannt, ausführt. Die Montage der Unterverteilung ist dabei sehr unprofessionell ausgeführt worden. Spätere Erweiterungen wurden ebenfalls unprofessionell durchgeführt.

Zusätzlich wurde die Unterverteilung erneuert. Weiter wurden die Anlagenteile der Altinstallation von den Anlagenteilen, welche bereits mit 3 Leitern (TN-C-S System) versorgt worden sind, getrennt. Damit konnte der neuere Teil der Installation auf Fehlerstromschutzschalter umgerüstet werden, welches den aktuellen Stand der Elektroinstallation entspricht.

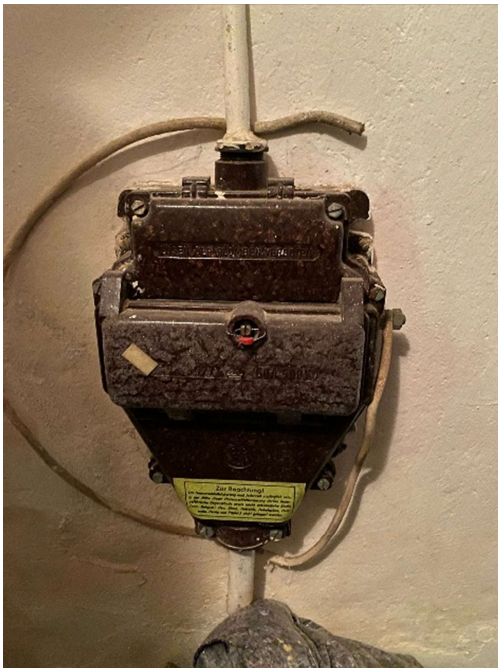
Diese Bauart von Hausanschlußkasten wurde mit 3 Stück 25A Diazed Sicherungen bestückt, dieses entspricht einer Anschlußleistung von 17 kW. Dieser Typ von Hausanschlußkasten ist nicht mehr erweiterbar.

Weiter zeigt das linke Bild einen nicht mehr vorhandenen Potentialausgleich. Das ist ein schwerwiegender Mangel.

Im vorliegenden Fall wurde somit der Ersatz des Hausanschlußkastens (mit 35 kW Anschlußleistung), die Installation eines Zählerschranks und eines korrekten Potentialausgleiches erforderlich.

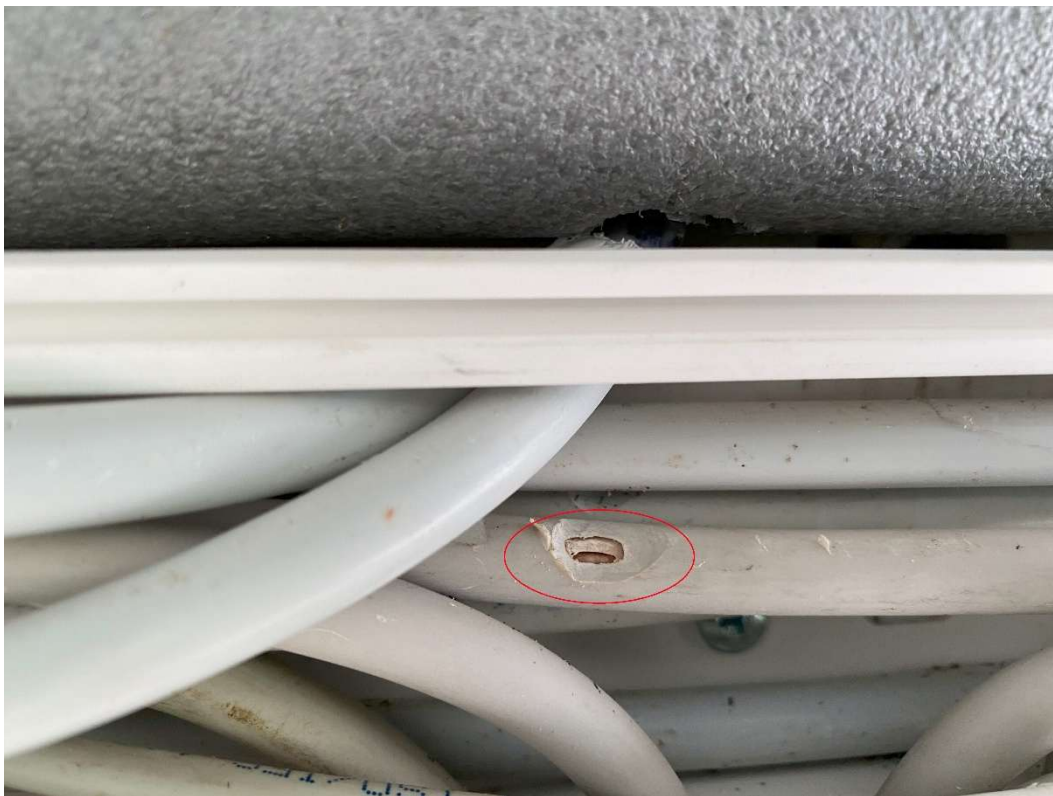
Und in der Garage geht es weiter mit unprofessionellen Installationen ...

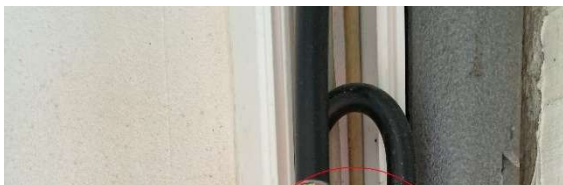
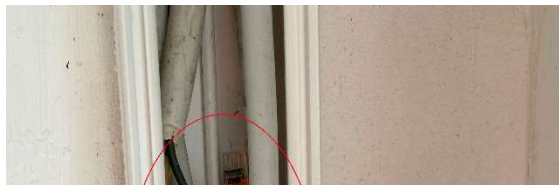
Durchgescheuerter Isolierungen von Kabeln im Kabelkanal

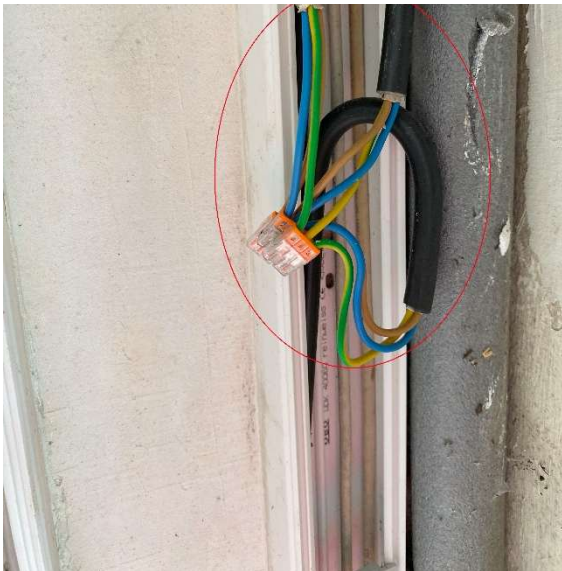
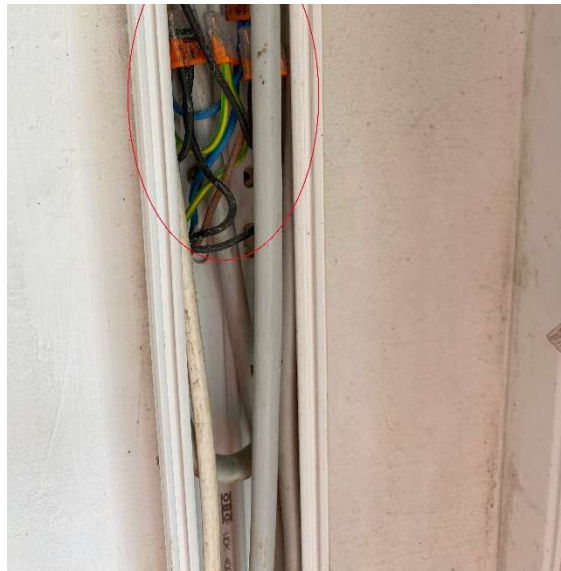
Auf den ersten Blick harmlos, jedoch in dieser Form nicht erlaubt.

Diese Steckdose befand sich im Fahrradschuppen.
