# Bilder einer typischen Elektroinstallation aus den 60er und 70er Jahren.

## 1. Fotos einer typischen Unterverteilung aus dieser Zeit.

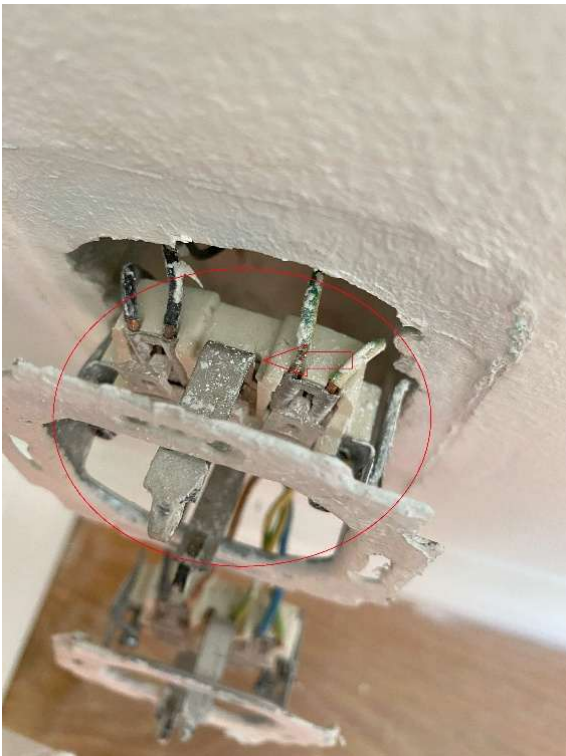
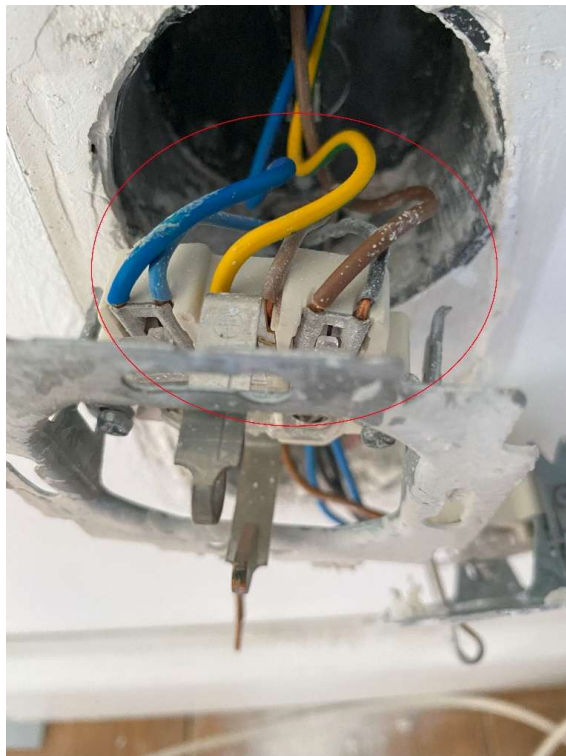
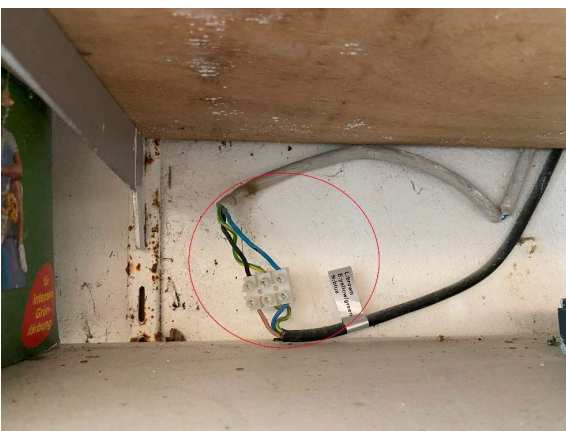
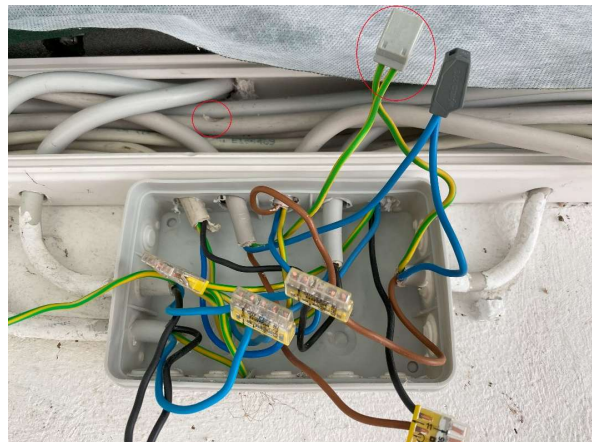
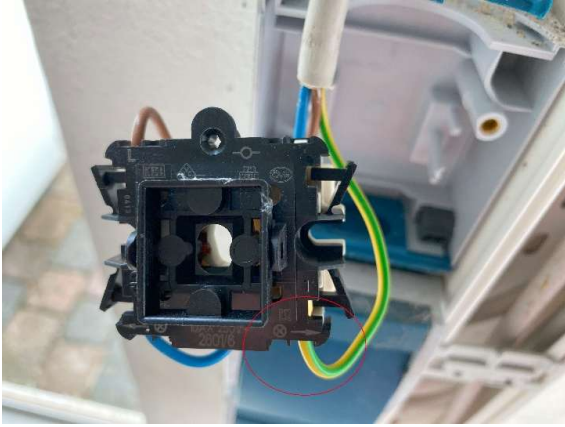
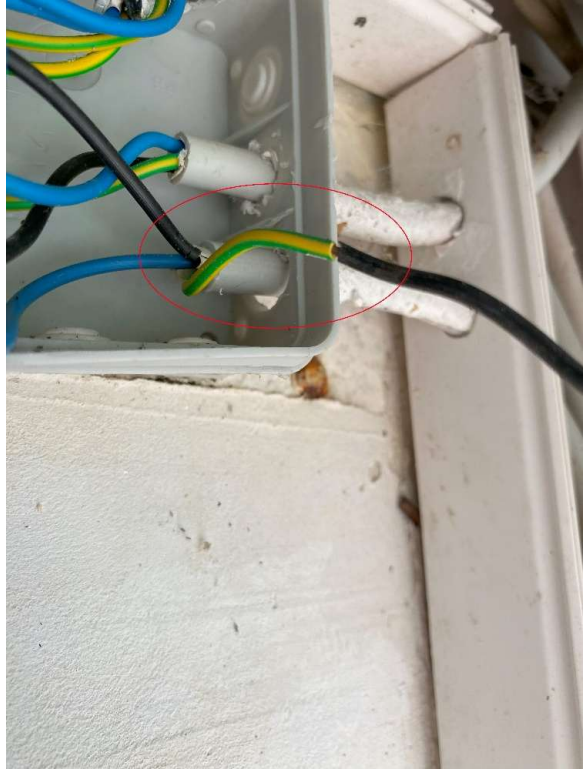
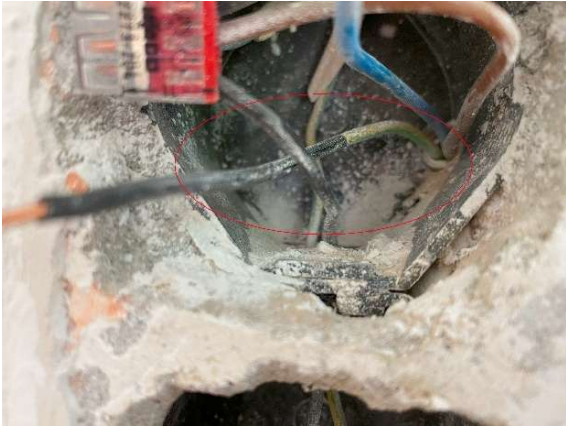
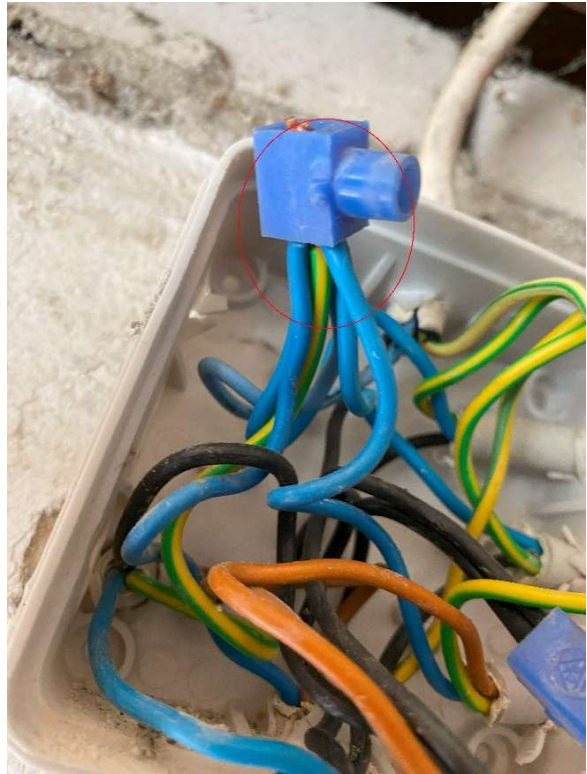
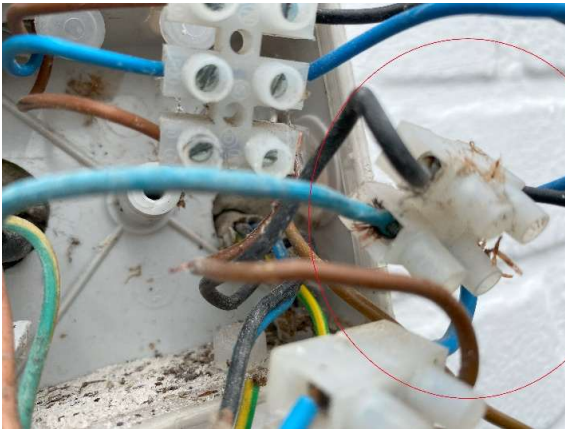
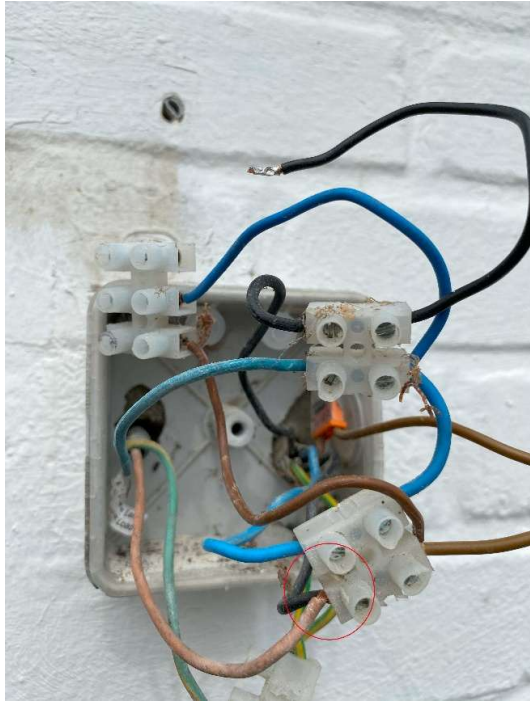
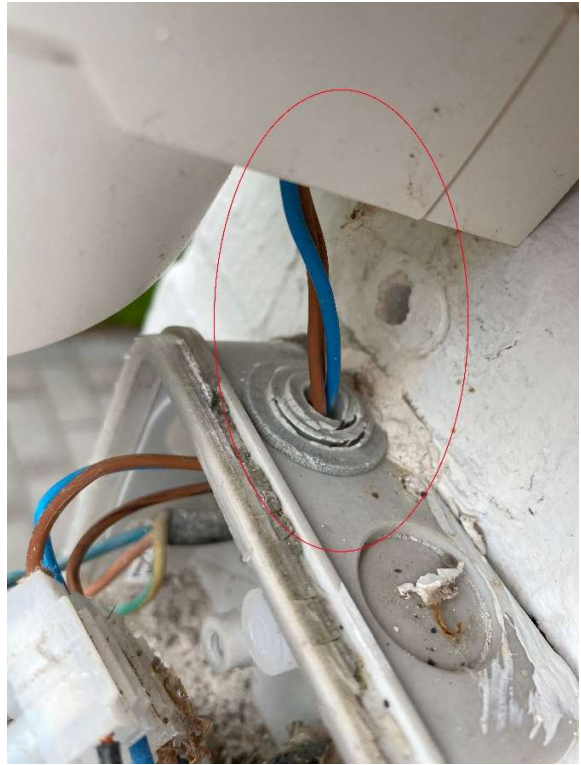
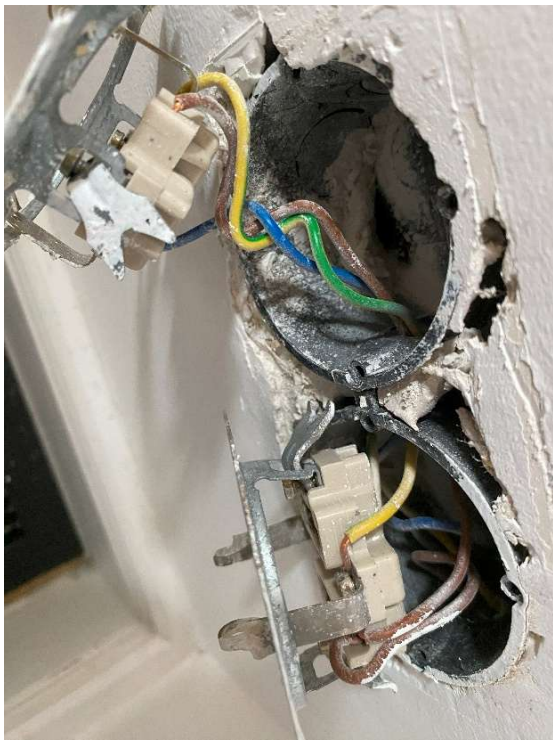
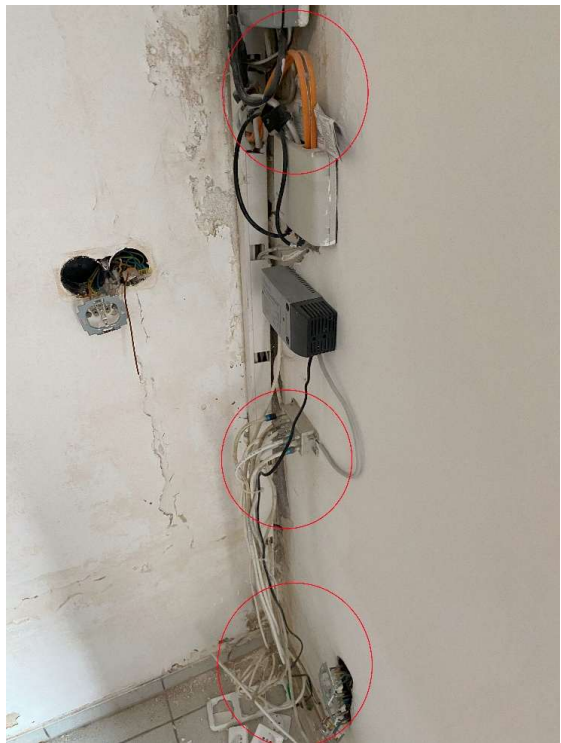
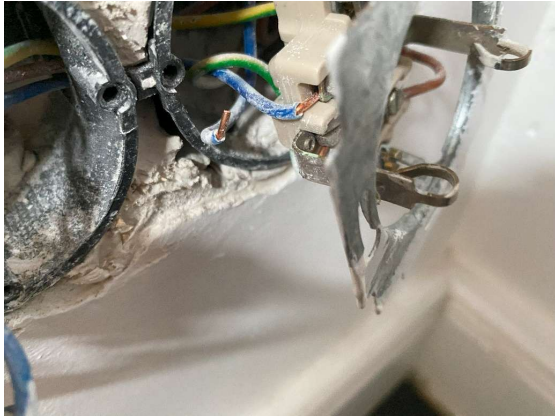
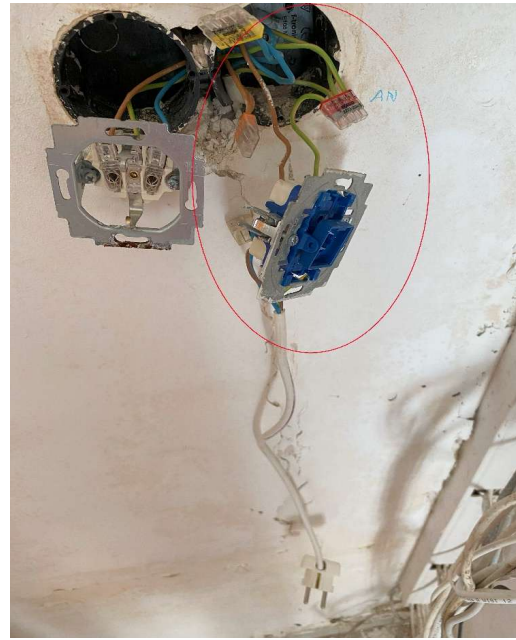
Die nächsten Bilder zeigen die übliche Mängel einer Altanlage, welche im Rahmen eines e-Check gleich mit behoben werden.

Wie obige Bilder zeigen, kann die Modernisierung der Elektroinstallation eines Hauses durchaus sehr umfangreich werden.

2. Neben der Erneuerung von der Verteilung, dem Zählerkasten, kann die Gelegenheit genutzt werden eine e-Check der gesamten Anlage durchzuführen.

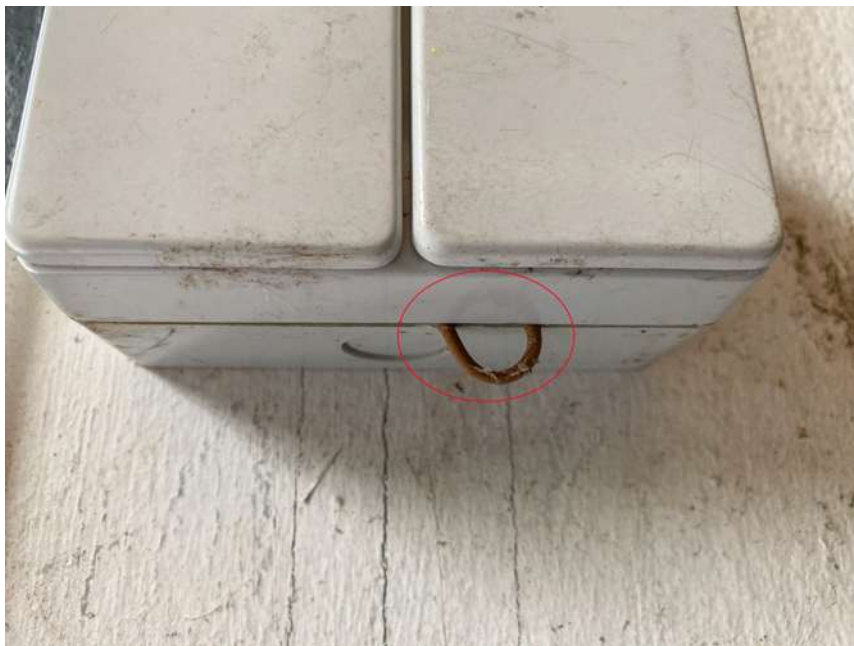
Auf den ersten Blick harmlos, jedoch in dieser Form nicht erlaubt.

Diese Steckdose befand sich im Fahrradschuppen.
